KIINTEISTÖN RAKENTEIDEN TUTKINTA, LÄMPÖKUVAUS JA KORJAUSRAKENTAMINEN

Opinnäytetyö
Toukokuu 2015
Rakennustekniikka
Rakennustuotanto

Kiinteistön rakenteiden tutkinta, lämpökuvaus ja korjausrakentaminen

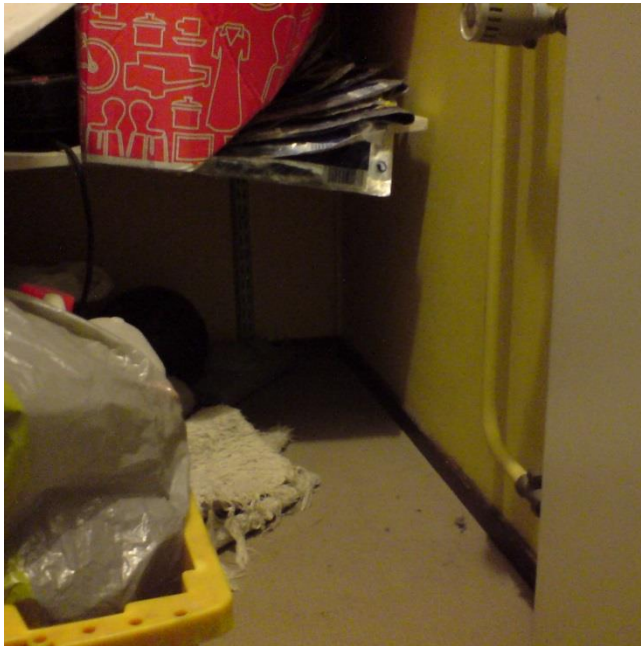
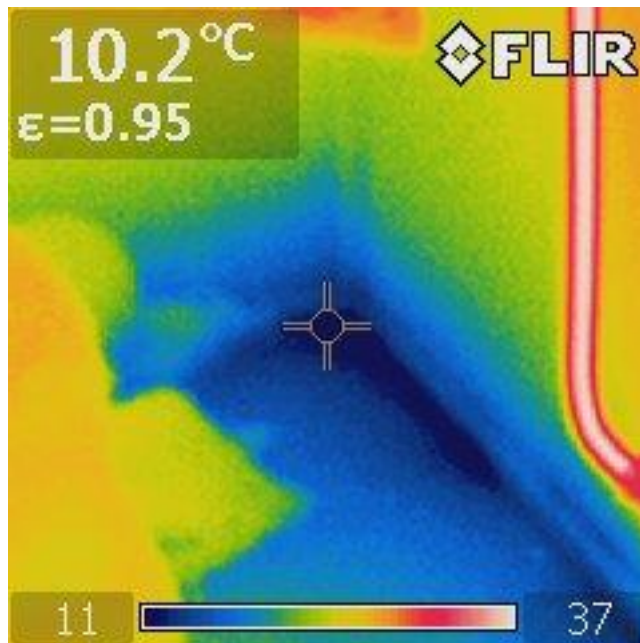
KUVA 3

Huone: As 2. alakerran varasto.		Emissiivisyys	0,95
Huoneen lämpötila	23,7 °C	Mittaus etäisyys	1m
Pinnan max.lämpötila	- °C	Kosteus%	40 %
Pinnan min.lämpötila	11 °C		
Mitatun pisteen lämpötila	10,2 °C		
Paine-ero	-5 Pa		
Kohteen lämpötilaindeksi: 37			
Korjausluokka: 1

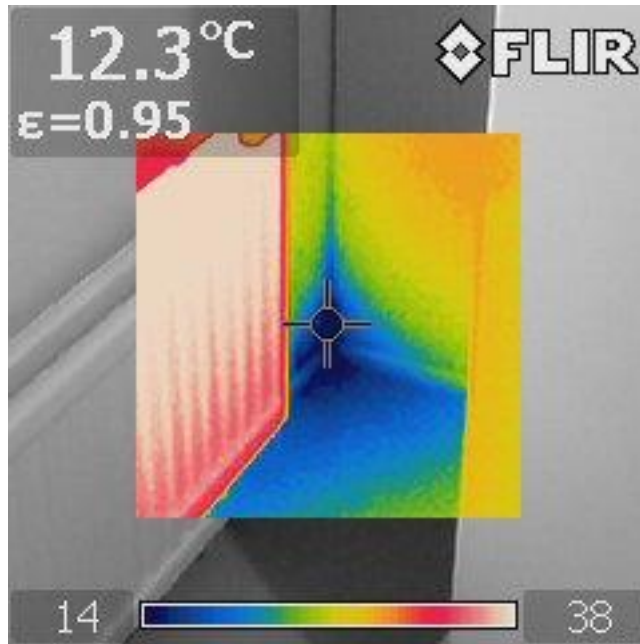
KUVA 4

Huone: As 3. keittiö		Emissiivisyys	0,95
Huoneen lämpötila	22,4 °C	Mittaus etäisyys	3 m
Pinnan max.lämpötila	- °C	Kosteus%	37%
Pinnan min.lämpötila	14 °C		
Mitatun pisteen lämpötila	12,3 °C		
Paine-ero	-5 Pa		
Kohteen lämpötilaindeksi: 50			
Korjausluokka: 1

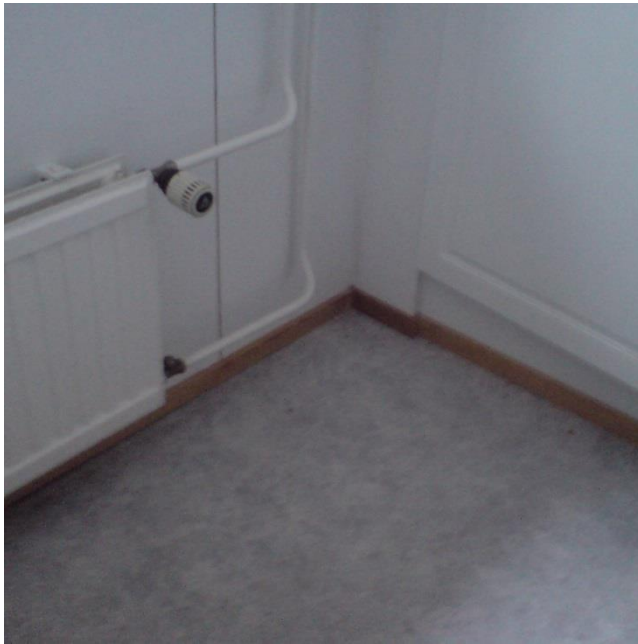
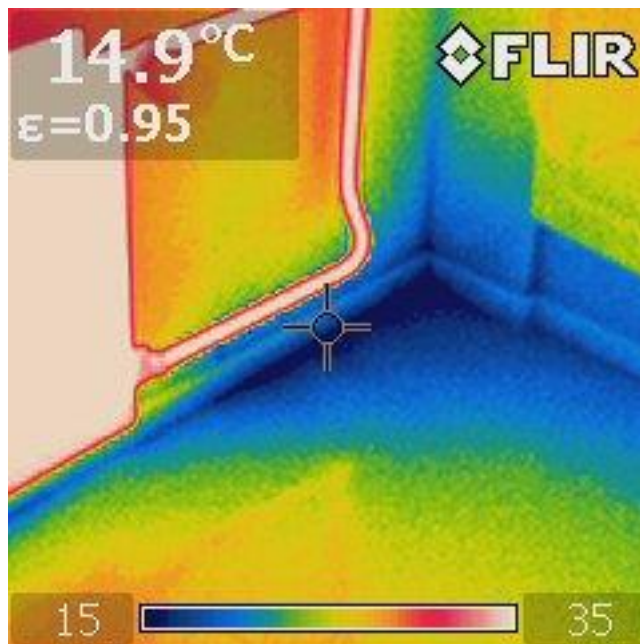
KUVA 5

Huone: As 4. keittiö		Emissiivisyys	0,95
Huoneen lämpötila	20,8 °C	Mittaus etäisyys	2 m
Pinnan max.lämpötila	- °C	Kosteus%	39 %
Pinnan min.lämpötila	15 °C		
Mitatun pisteen lämpötila	14,9°C		
Paine-ero	-5 Pa		
Kohteen lämpötilaindeksi: 68			
Korjausluokka: 3

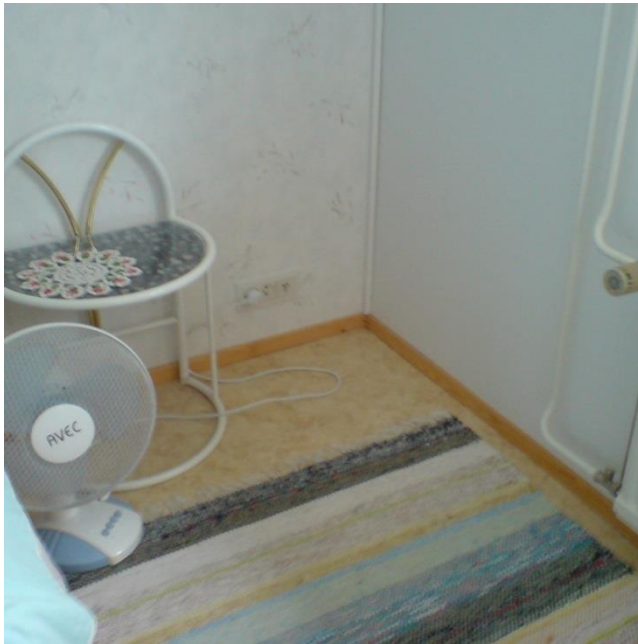
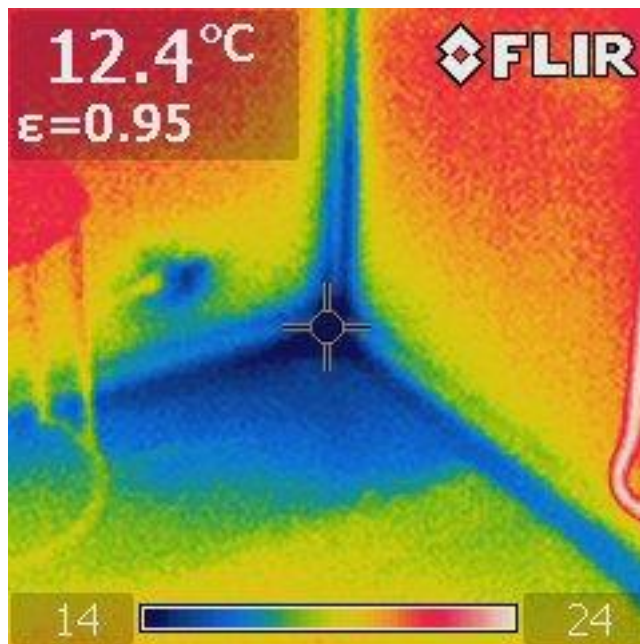
KUVA 6

Huone: As 4. MH 1		Emissiivisyys	0,95
Huoneen lämpötila	20,8 °C	Mittaus etäisyys	2 m
Pinnan max.lämpötila	24 °C	Kosteus%	39 %
Pinnan min.lämpötila	14 °C		
Mitatun pisteen lämpötila	12,4 °C		
Paine-ero	-5 Pa		
Kohteen lämpötilaindeksi: 55			
Korjausluokka: 1

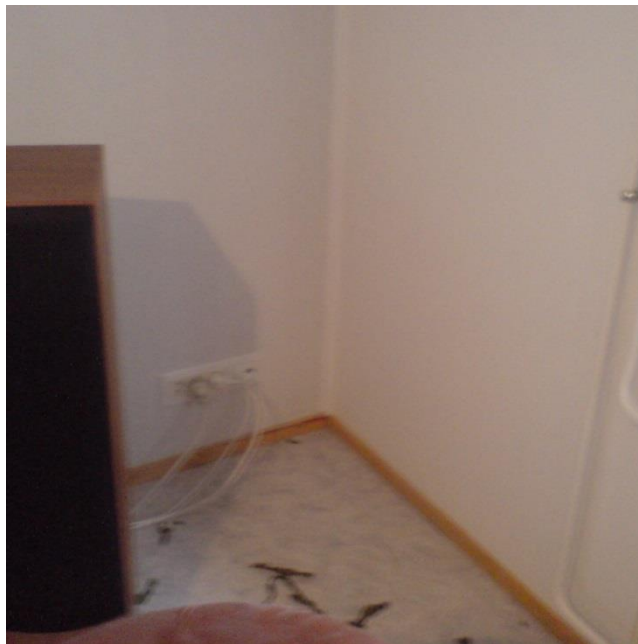
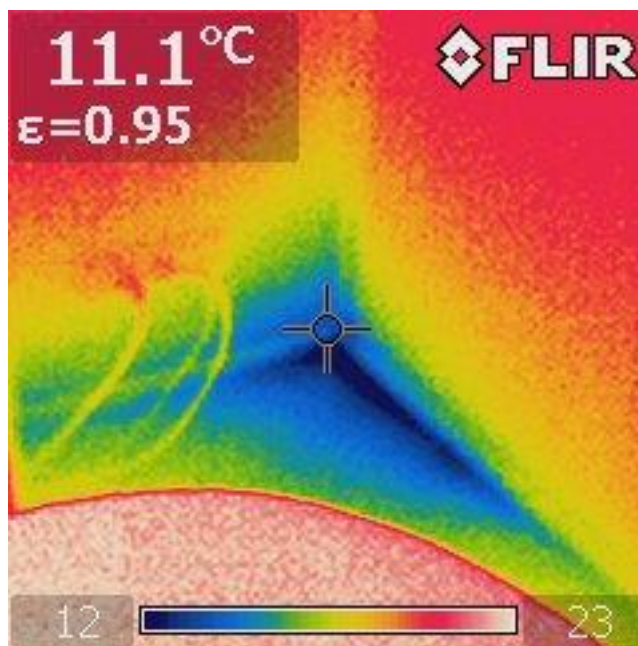
KUVA 7

Huone: As 4. Olohuone		Emissiivisyys	0,95
		Mittaus etäisyys	2 m
Huoneen lämpötila	20,8 °C	Kosteus%	39%
Pinnan max.lämpötila	23 °C		
Pinnan min.lämpötila	12 °C		
Mitatun pisteen lämpötila	11,1 °C		
Paine-ero	-5 Pa		
Kohteen lämpötilaindeksi: 48			
Korjausluokka: 1

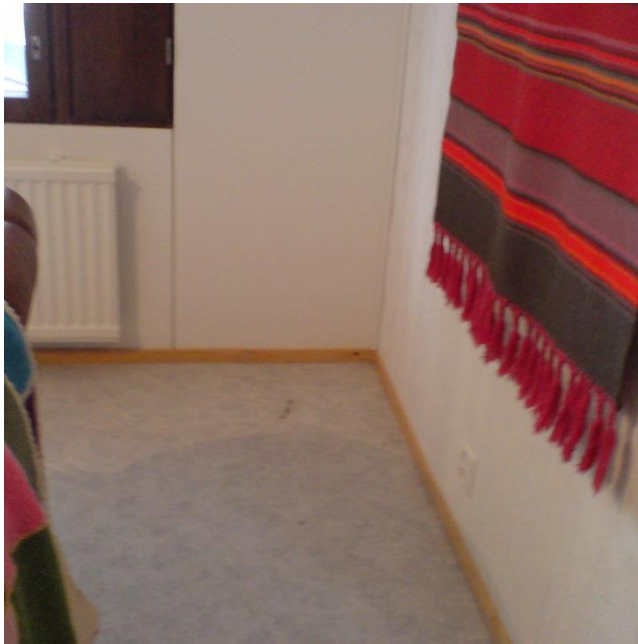
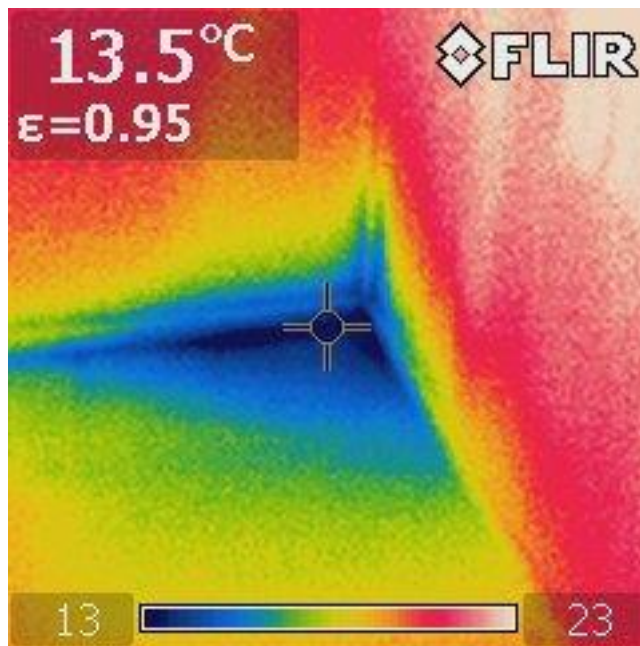
KUVA 8

Huone: As 4. olohuone		Emissiivisyys	0,95
Huoneen lämpötila	20,8 °C	Mittaus etäisyys	2 m
Pinnan max.lämpötila	23 °C	Kosteus%	39 %
Pinnan min.lämpötila	13 °C		
Mitatun pisteen lämpötila	13,5 °C		
Paine-ero	-5 Pa		
Kohteen lämpötilaindeksi: 61			
Korjausluokka: 2

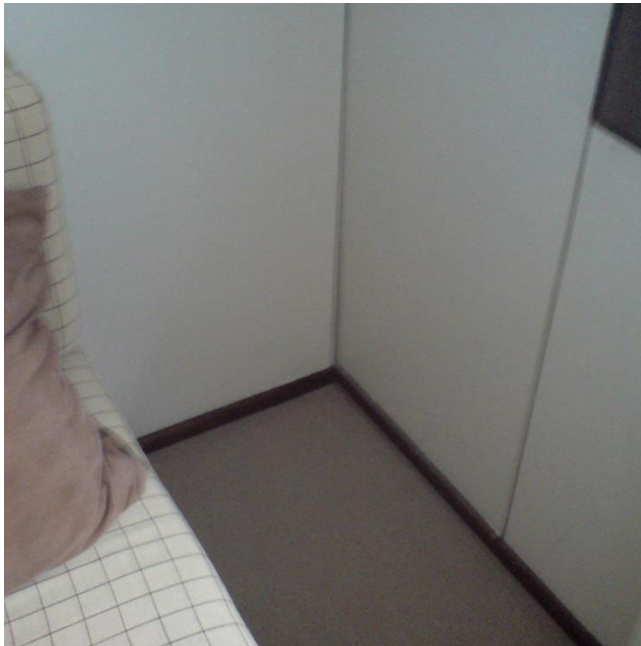
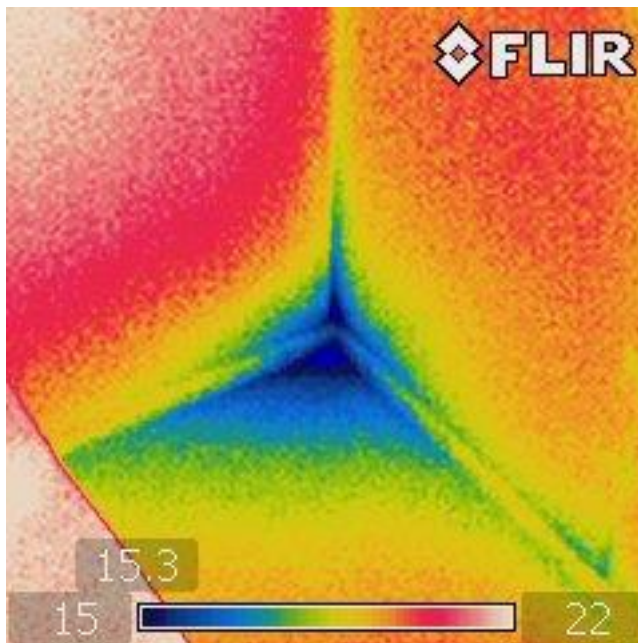
KUVA 9

Huone: As 5. olohuone		Emissiivisyys	0,95
		Mittaus etäisyys	2 m
Huoneen lämpötila	21,3 °C	Kosteus%	33,7 %
Pinnan max.lämpötila	22 °C		
Pinnan min.lämpötila	15 °C		
Mitatun pisteen lämpötila	- °C		
Paine-ero	-5 Pa		
Kohteen lämpötilaindeksi: 67			
Korjausluokka: 3

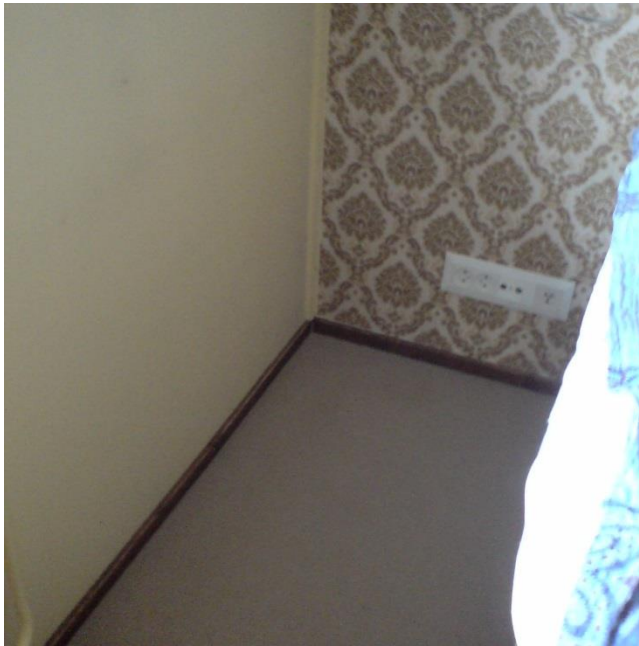
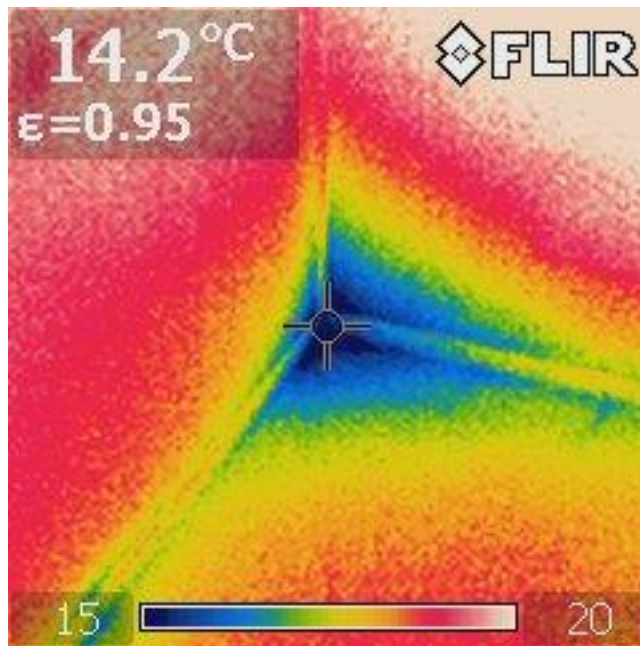
KUVA 10

Huone: As 6. MH		Emissiivisyys	0,95
Huoneen lämpötila	21,2 °C	Mittaus etäisyys	2 m
Pinnan max.lämpötila	20 °C	Kosteus%	37 %
Pinnan min.lämpötila	15 °C		
Mitatun pisteen lämpötila	14,2 °C		
Paine-ero	-5 Pa		
Kohteen lämpötilaindeksi: 62			
Korjausluokka: 2

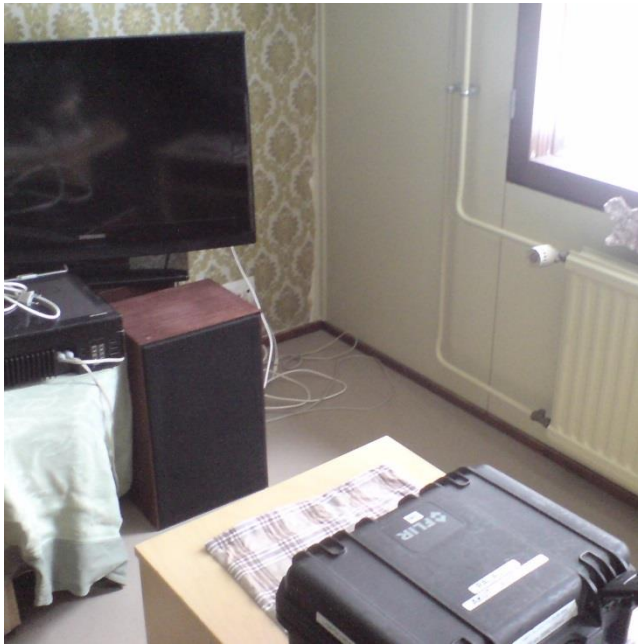
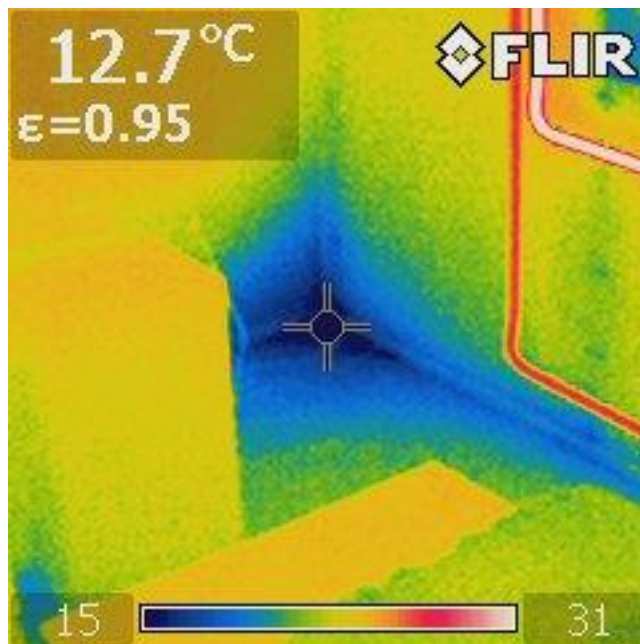
KUVA 11

Huone: As 6. OH		Emissiivisyys	0,95
Huoneen lämpötila	21,2 °C	Mittaus etäisyys	2 m
Pinnan max.lämpötila	- °C	Kosteus%	37 %
Pinnan min.lämpötila	15 °C		
Mitatun pisteen lämpötila	12,7 °C		
Paine-ero	-5 Pa		
Kohteen lämpötilaindeksi: 55			
Korjausluokka: 1

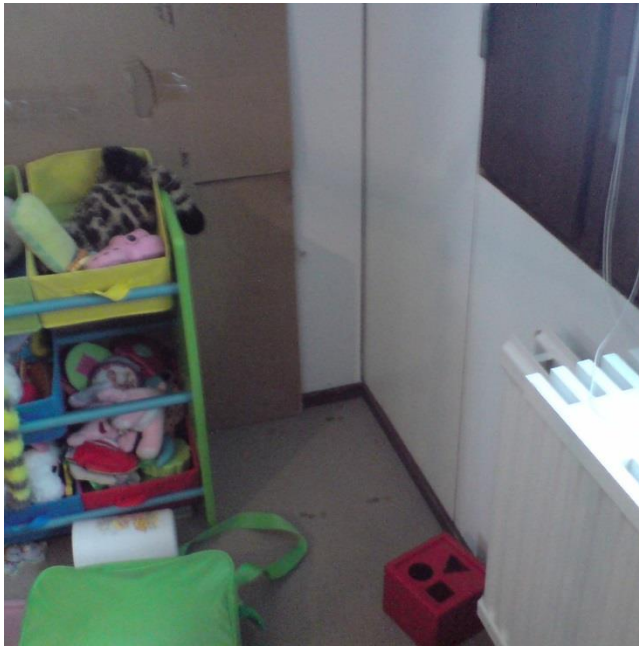
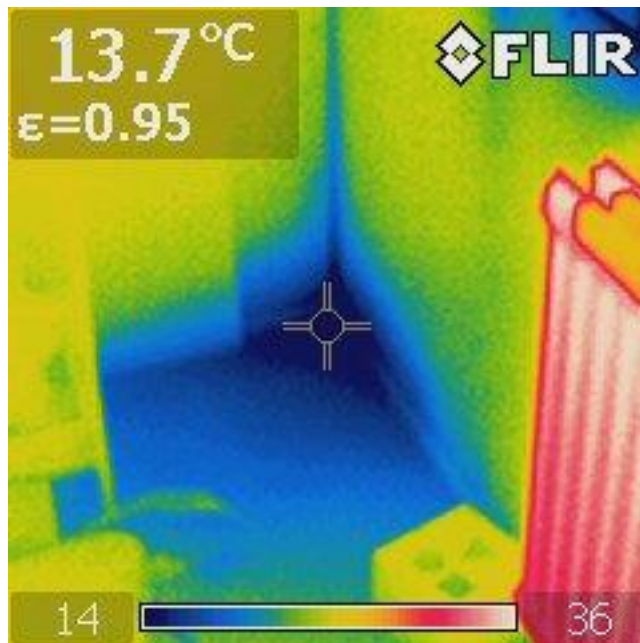
KUVA 12

Huone: As 7. OH		Emissiivisyys	0,95
Huoneen lämpötila	21,5 °C	Mittaus etäisyys	2 m
Pinnan max.lämpötila	- °C	Kosteus%	37 %
Pinnan min.lämpötila	14 °C		
Mitatun pisteen lämpötila	13,7°C		
Paine-ero	-5 Pa		
Kohteen lämpötilaindeksi: 60			
Korjausluokka: 1
